HERITAGE HOMEOWNER'S
PRESERVATION MANUAL
सम्पदा घरघनीको संरक्षण म्यानुयल
सम्पदा छुर्ये बुवाया संरक्षण म्यानुयल

KATHMANDU VALLEY WORLD HERITAGE SITE, NEPAL
काठमाडौं उपत्यका विश्व सम्पदा क्षेत्र, नेपाल
स्वनिग विश्व सम्पदा क्षेत्र, नेपाः

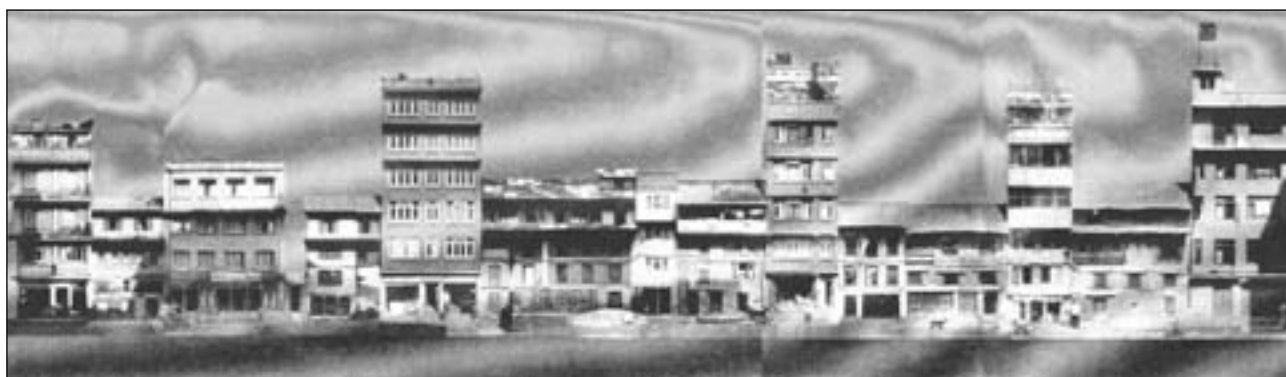
Fig. 3. Juxtaposition of old with new houses.

Elevation of houses on one of the lanes in Patan. There is no relationship and sympathy for old houses when building new cement concrete structure. Photo: Italian student's project work.

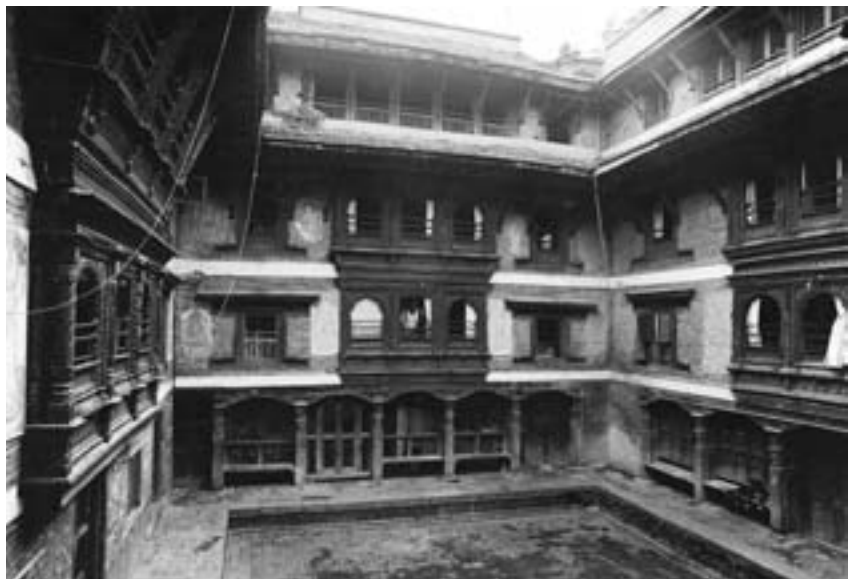
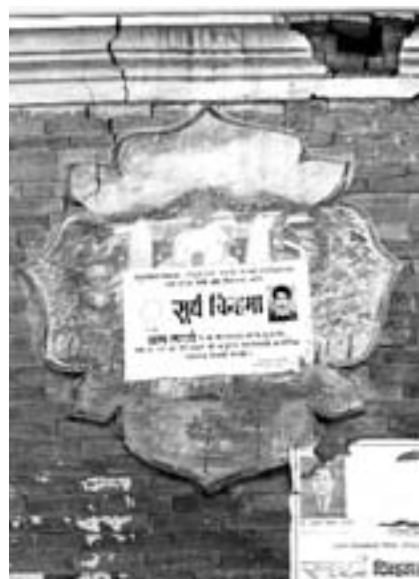
Fig. 4. Repair in situ saves historical fabric.

Left: Aki Baba, Patan. One of the intact courtyards with wall paintings on the exterior or surface of the walls beside the windows. Such wall paintings and other ornamental works are routinely lost during reconstruction of buildings. **Right:** People do not bother to stick pamphlets on the paintings or demolish buildings with any important paintings.

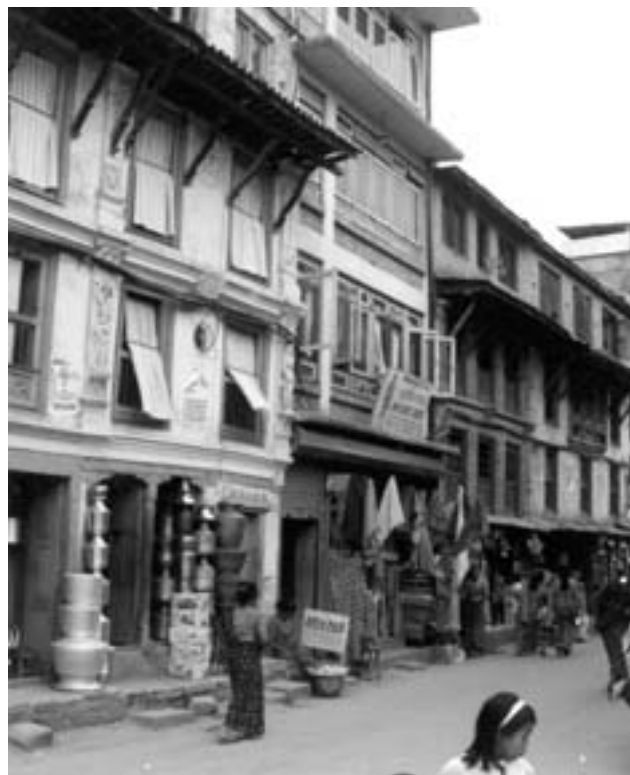
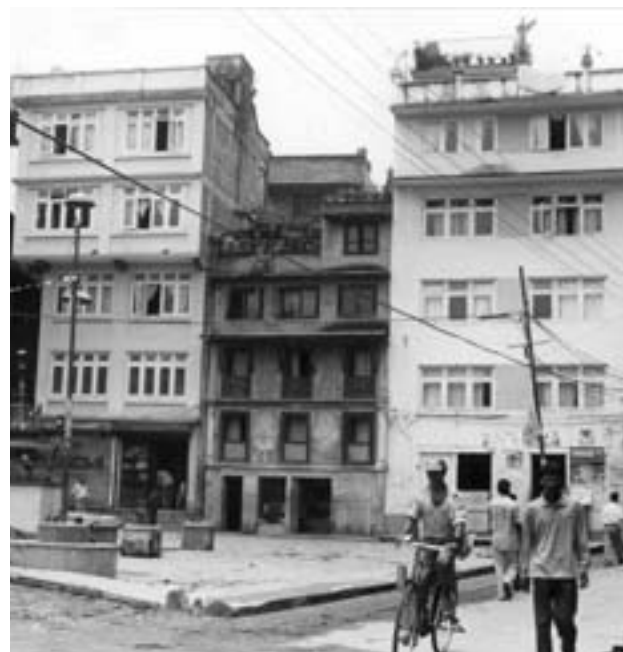
Left: Tangal Tol, Patan Darbar WHS. The continuity of the old building's horizontal lines are broken by new building. **Right:** Naka Babil, Patan. Old three floors are equal in height to the two new floors.

destroying the harmony between adjacent new and old buildings. There is no doubt that property values at such unsightly juxtapositions of new and old building must decrease in the long term. The historic scale and harmony of buildings is disrupted by the raised plinth level. When rebuilding a house, owners always make the plinth height higher than neighbors houses out of competition. In some cases plinth heights are raised to match the increase in road levels, which are raised higher each time the road is re-surfaced. Many of the lanes are too narrow for emergency vehicles to access because steps leading up to the new, higher plinths extend onto the roadway.

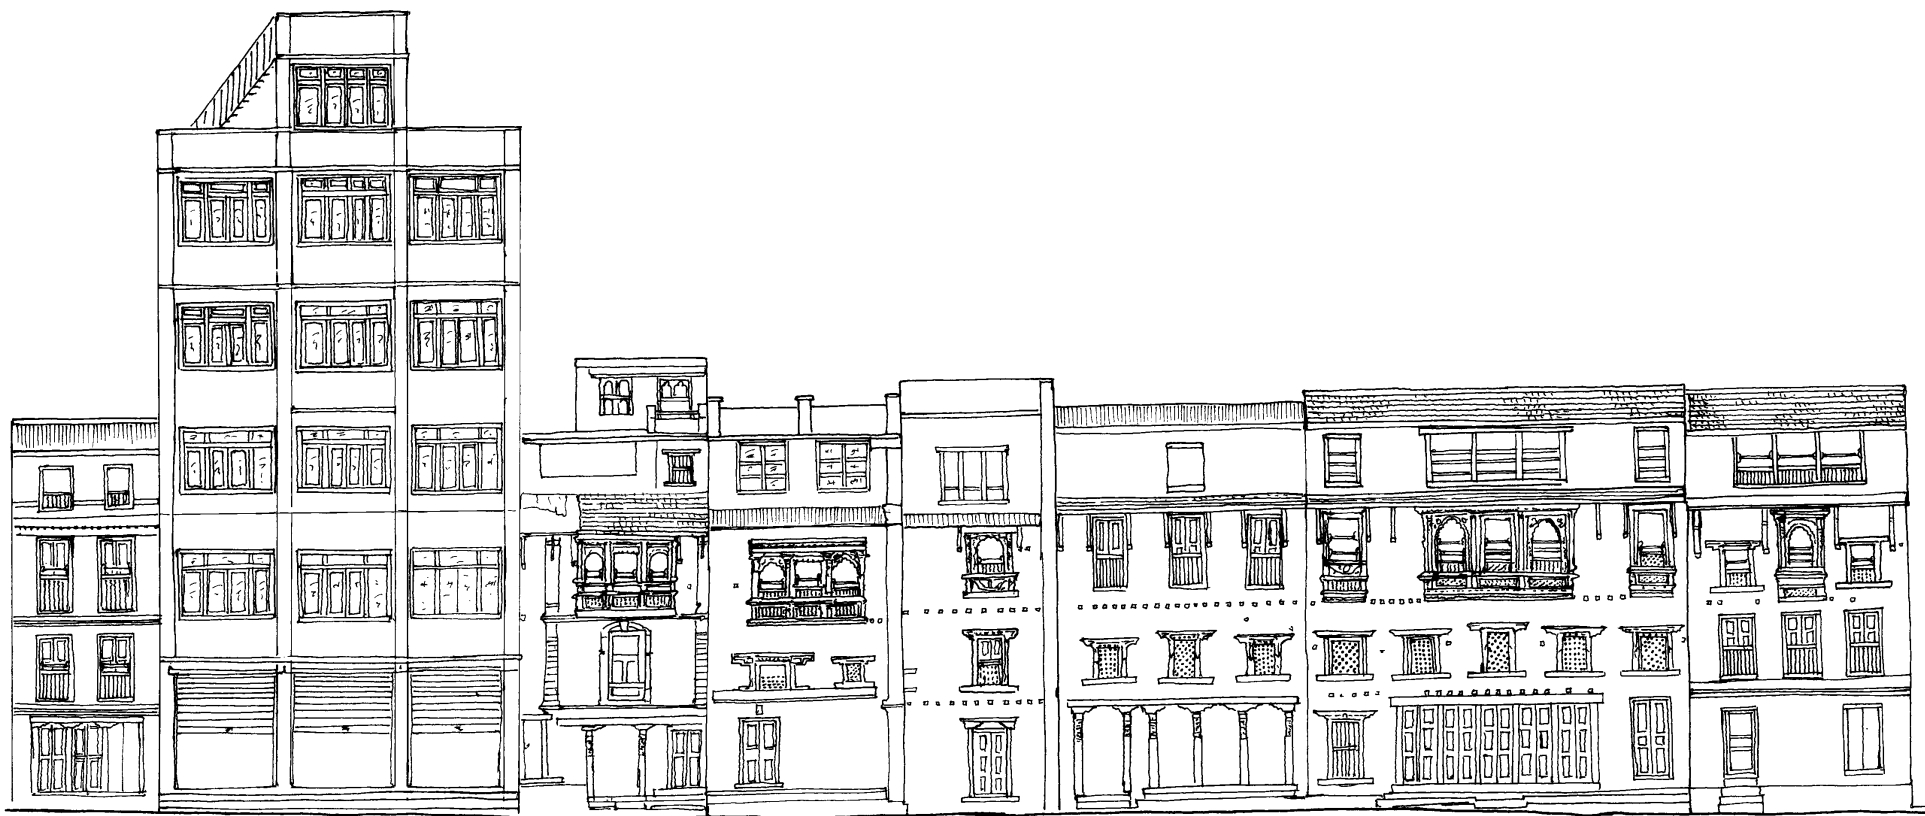
Fig. 8. Building height.

Golden Temple lane, Patan Darbar WHS. New skyscraper built just beside Kathmandu Valley's most important Buddhist monastery Kva Baha. This example shows how unsympathetic the new skyscraper is to its older neighbors: the three floors of the new building are equal in height to four floors of the older house next to it. Drawing: 2nd year student of the Institute of Engineering as a training course in architectural documentation, 1993.

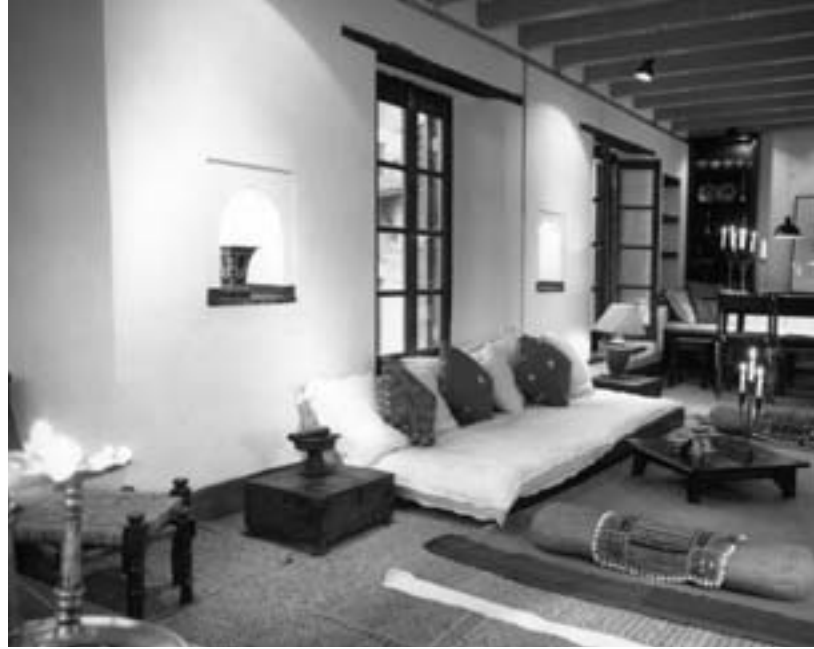
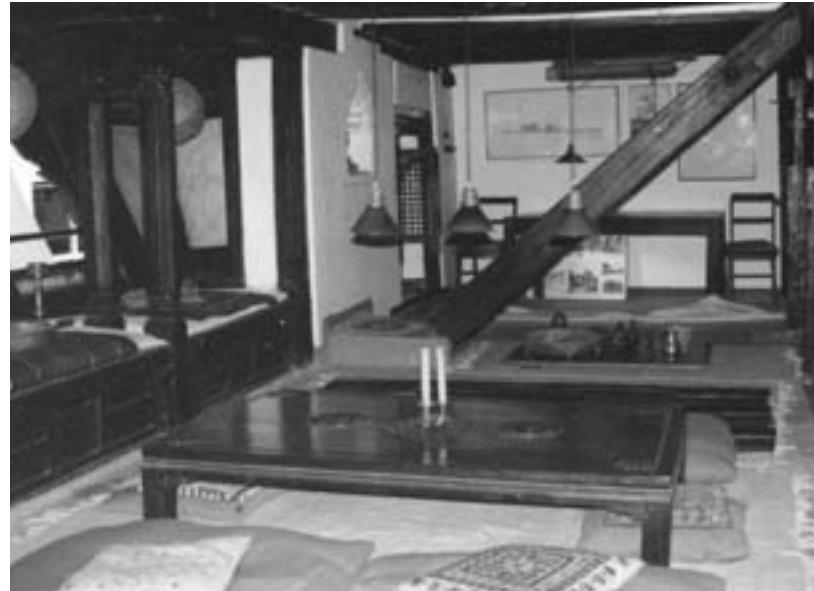
Fig. 9. Repairing old houses to maximize comfort.

Top: Pradhan House, Patan Darbar WHS. It is possible to change old buildings into sophisticated living spaces. An example of interior of an old house, adapted for modern living. **Bottom:** Kutbu Matha, Bhaktapur. Many of the old houses have been adapted for different purposes, such as this matha which was used as a school building until the last decade. Now it has been converted into a residence with interior and exterior improvements.

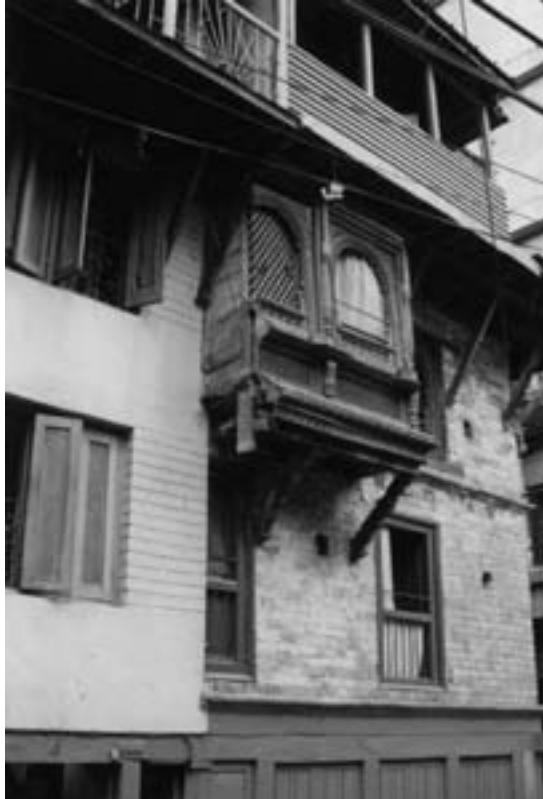
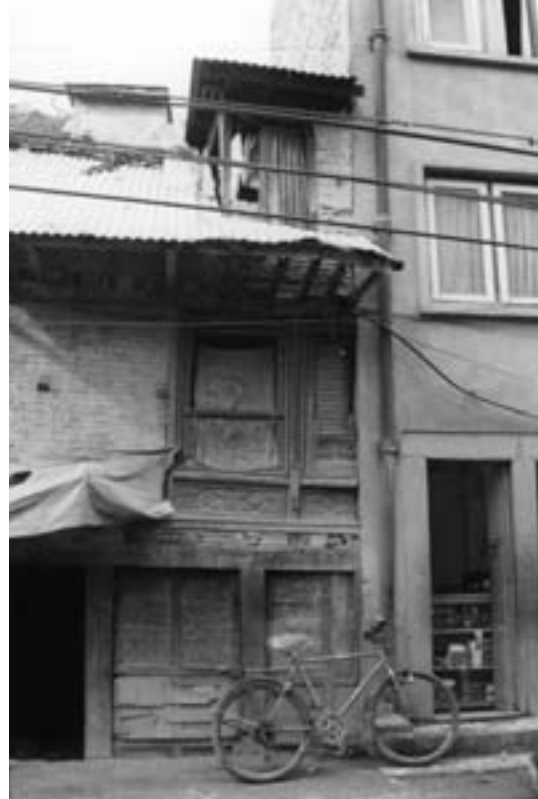
Fig. 10. Vertical division of the houses.

Left: A historical three bay window drastically cut after vertical splitting of the house. Even though the left side storey heights were not changed, the window was still cut vertically and removed. **Right:** In the new construction the floor height of the right side of the house was changed so it was not possible to keep the window. One common thing to be noted, while house is divided vertically and reconstructed one of the portion never considered, how it was built and everything sliced out including major structural elements.

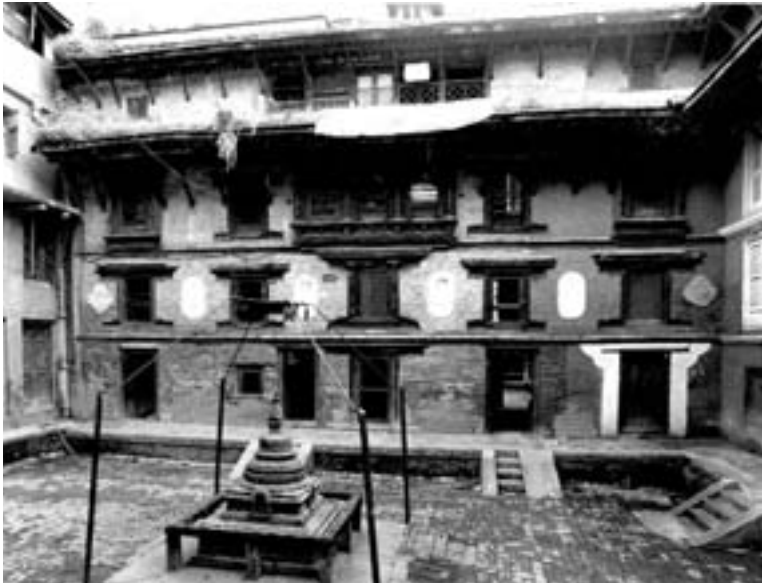
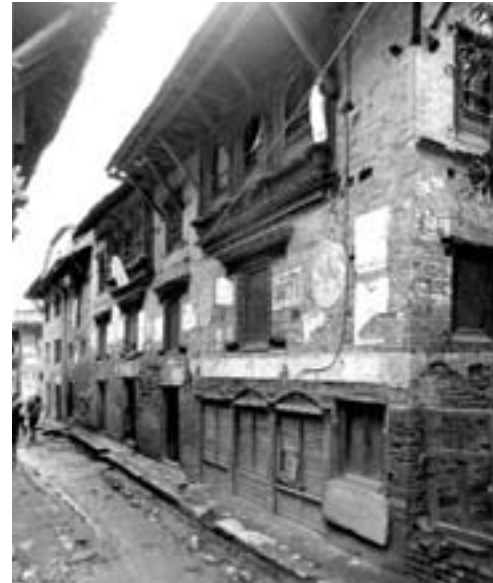
Fig. 14. Shab Period Houses.

On the first floor, lattice windows are still kept but in vertical proportion and the second floor windows besides sanjhyab also became vertically proportioned.

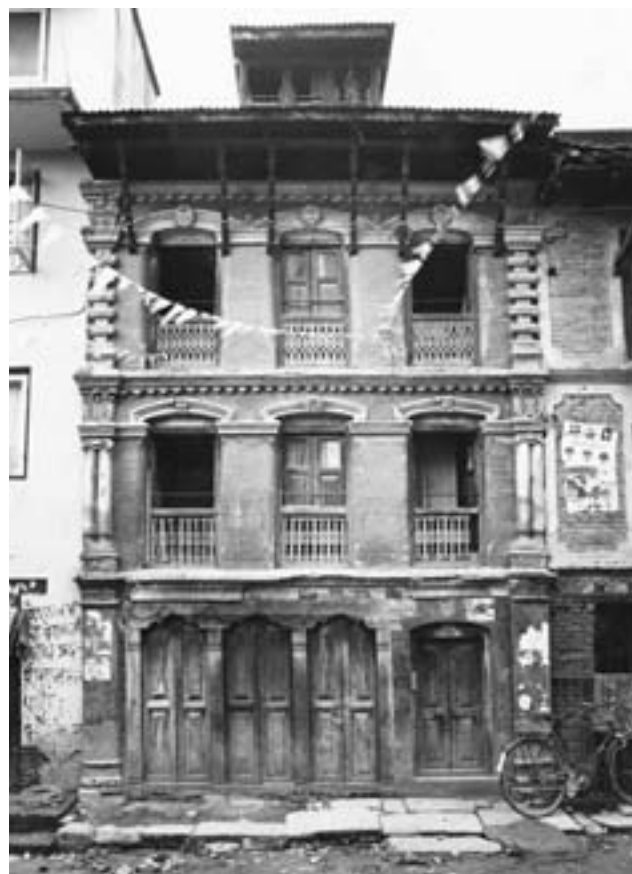
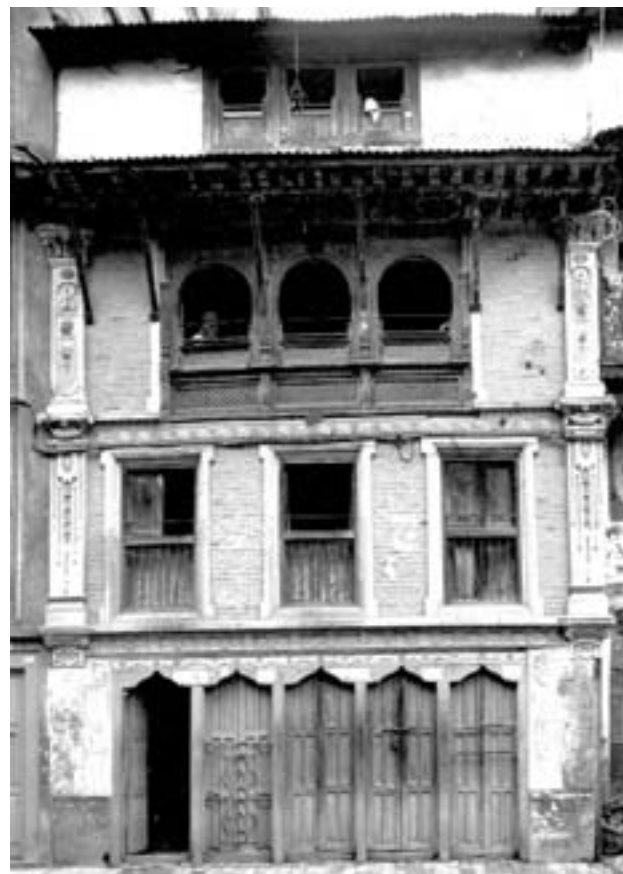
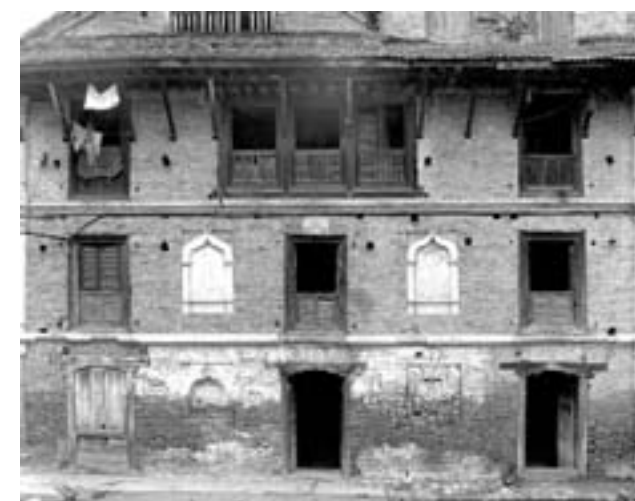
Fig. 15. Rana Period Houses.

Left and Middle: A typical example with vertical window and stucco plastered façade. Top: Three units of the same windows used together to create sanjhyah appearance on the second floor.

window are vertical in proportion, sized about 3'x5'. *Sanjhyab* was also replaced by the same type window, but in some cases three of them were put together to give the same appearance as *sanjhyab*. The façade took on a vertical appearance, but still an uneven number of windows per storey was retained whenever the length of the house permitted it.

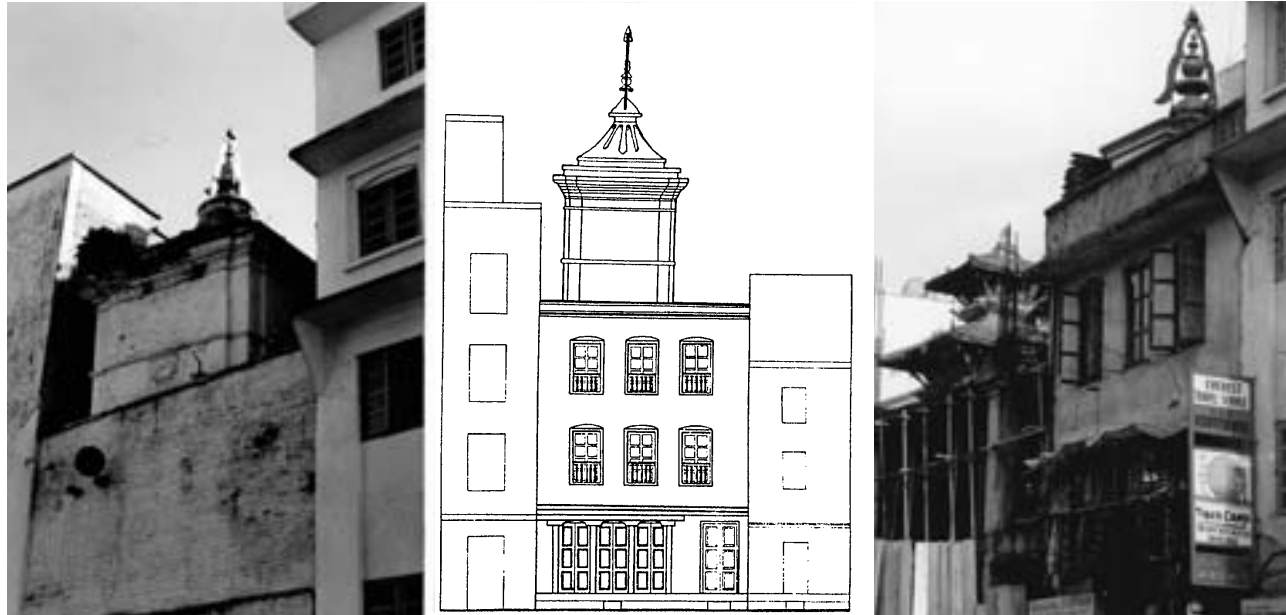
Fig. 18. Documentation before reconstruction.

Left and Middle: Basantpur, Kathmandu Darbar Square. Privately owned rooftop temple before reconstruction. Photo and drawing: E. Theophile. **Right:** Sometimes even proper documentation does not achieve the goal of maintaining originality. After rebuilding the whole house, the original configuration of the temple was lost. The rooftop temple is now much smaller than original configuration, which makes the pinnacle too large in proportion to the lower structure. Following reconstruction, the lower section of the temple is not visible from the street.

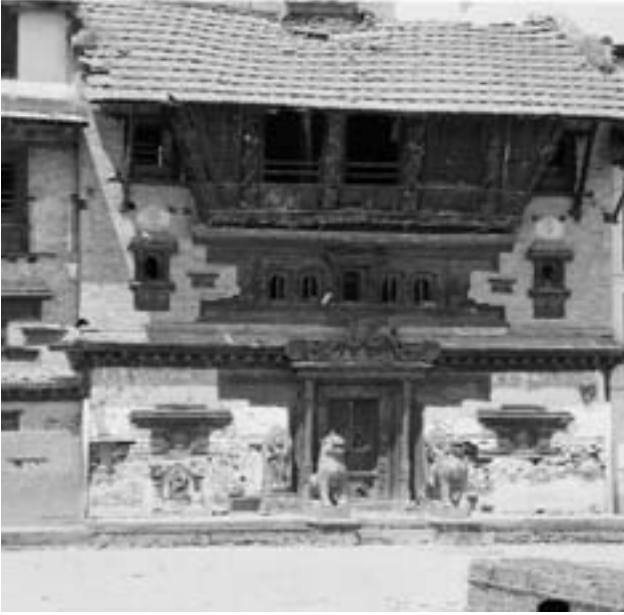
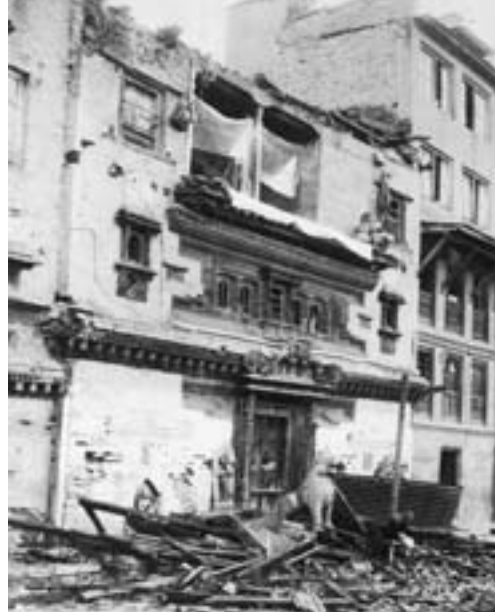
Fig. 20. Example of historic photo documentation.

Top left: Yetkha Aghache. Photo: M. Slusser 1968. **Top right:** Roof and sanjhyah collapsed in 1988. **Bottom left:** Building repaired without sanjhyah after collapse. **Bottom right:** after restoration by KVPT.

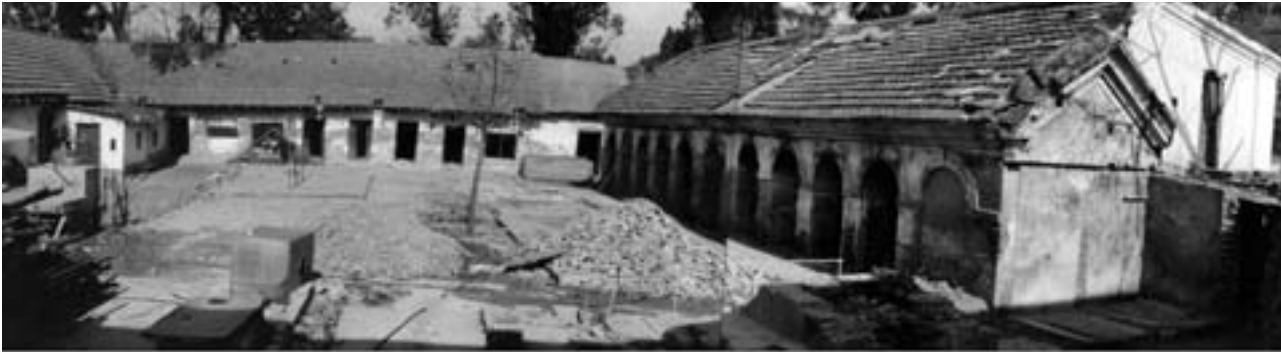
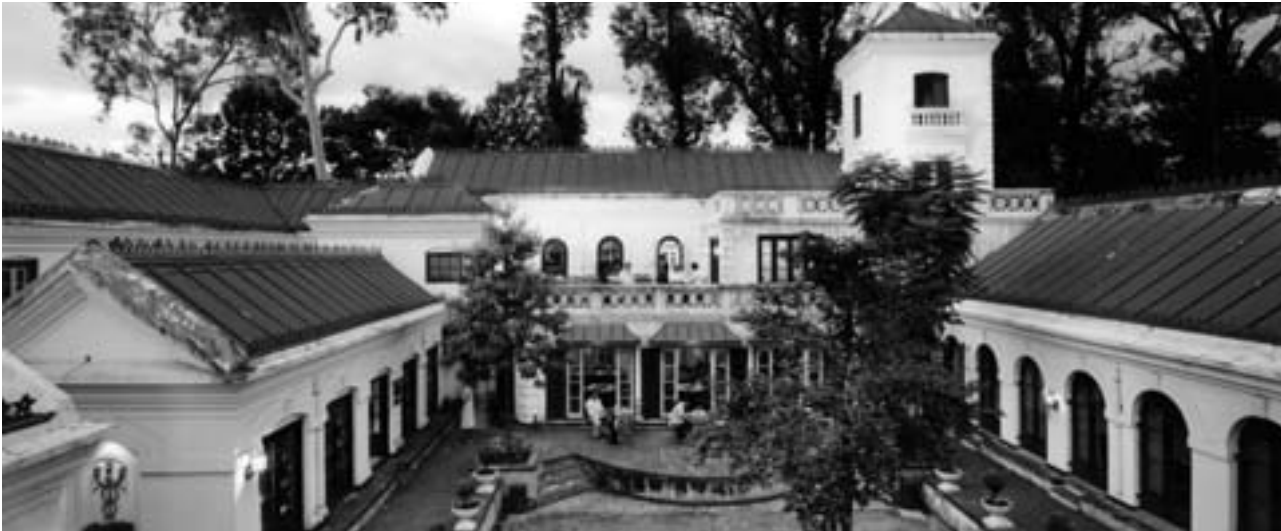
Fig. 25. Adaptive re-use for shopping complex.

Top: Some parts (mainly cowshed and stable) of the Baber Mahal, a 20th century palace was restored and extended for re-use. **Bottom:** Baber Mahal Revisited, Kathmandu. Today it is famous for its shopping complex and eateries. It was the first major, high-end, private, adaptive re-use project in the country.

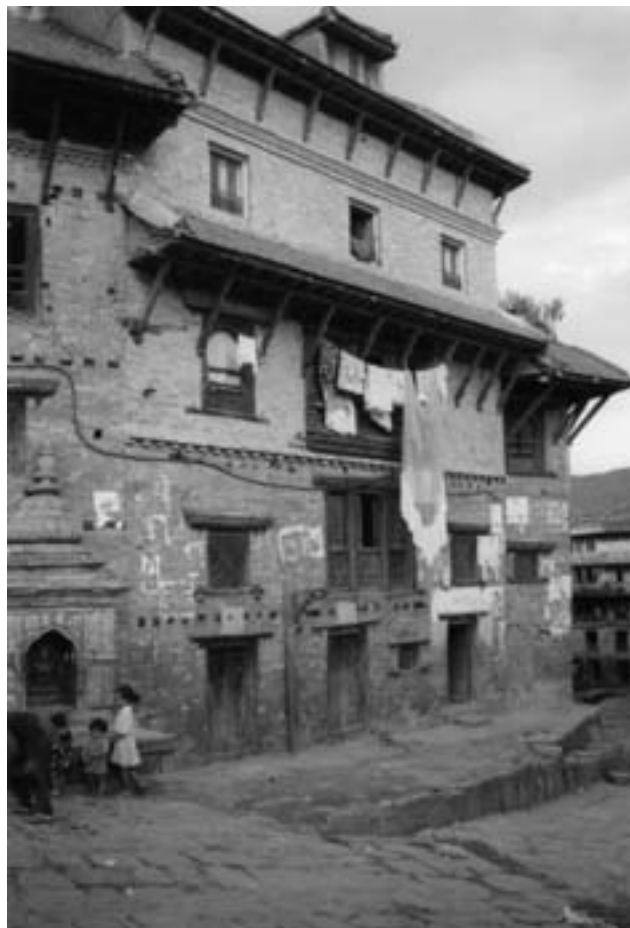
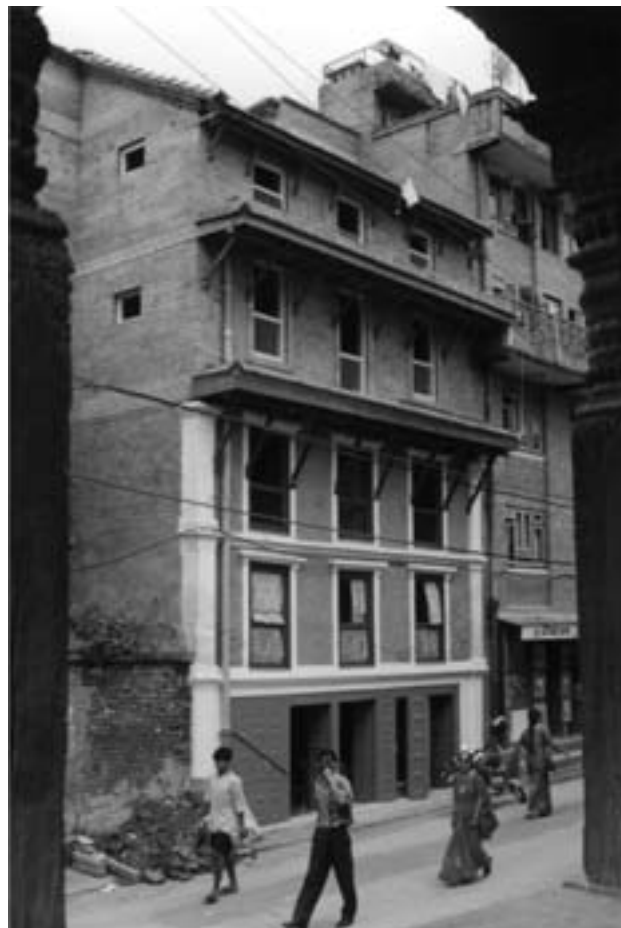
Fig. 26. Additional floors

Left: House in Tanmadhi, Bhaktapur. Adding a floor without damaging the original lower structure and maintaining the jhingati roof overhang is the best solution to get more living space. **Right:** House in Svatba, Patan. Another satisfactory solution, preserving the lower floors of the old house rather than rebuilding with modern materials.

b. Houses can be enlarged by the sympathetic addition of floors, rather than by demolition and rebuilding. This will save the lower structure and save hard-earned money. Repairs are then reversible and the option for restoration of the historic core of the building in the future will be maintained. The value of old buildings in Kathmandu may soon take on the same status as a valuable financial asset as old buildings do in more economically developed countries.

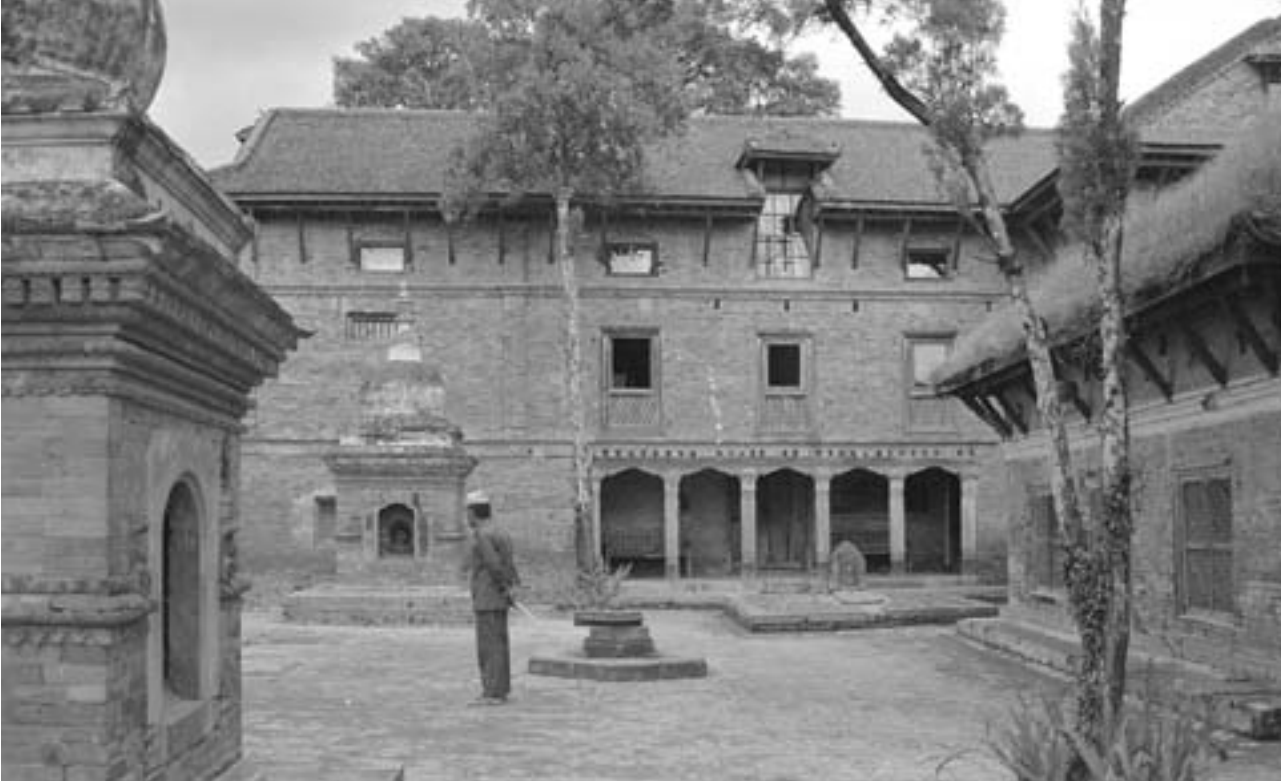
Fig. 27. Dormer window.

Cupin Ghat Sattal, Bhaktapur. A dormer window was introduced on the courtyard façade of the building to get more light and air circulation.

c. Homeowners have always complained that there are not enough openings for light and air circulation in old houses. This leads to ground damp problems and poor living conditions. These problems are inherent to old houses, but there are many simple and cheap solutions. Extra light can be admitted by making fixed lattices openable by installing suitable hinges and glazed shutters (see Adaptation of openings in Chapter 5). Dormer windows can be added to the rear slopes of roofs.

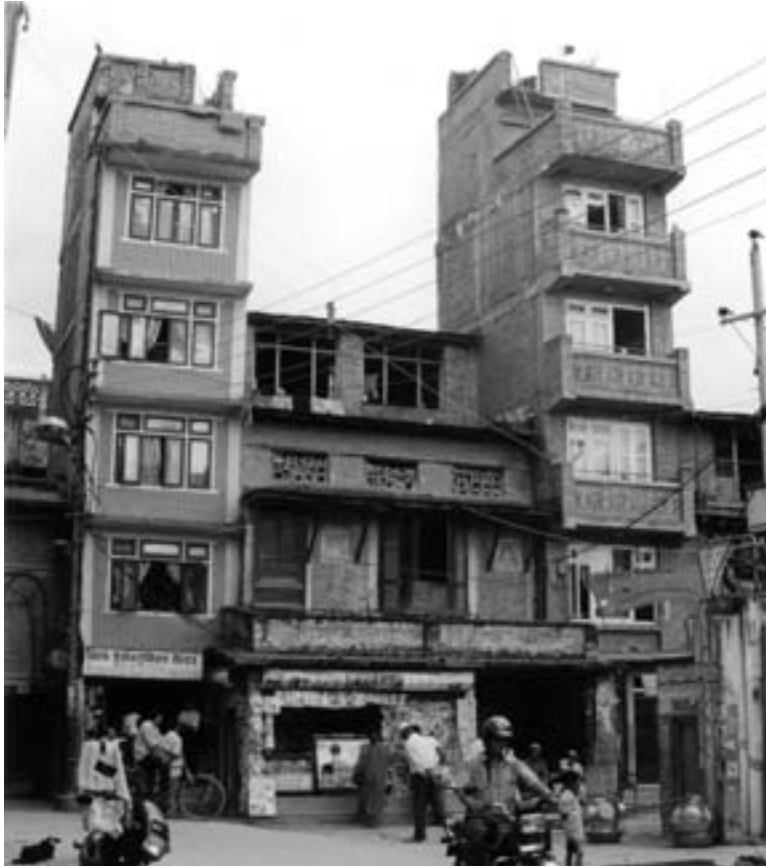
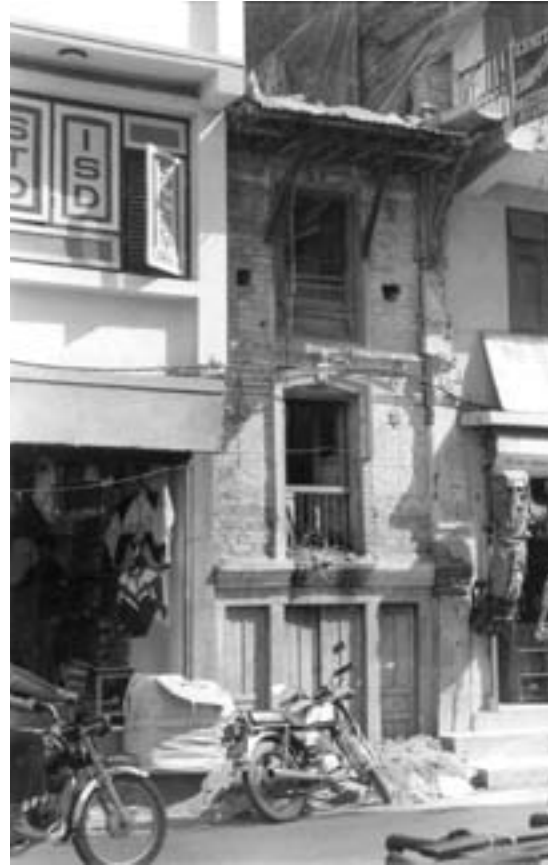
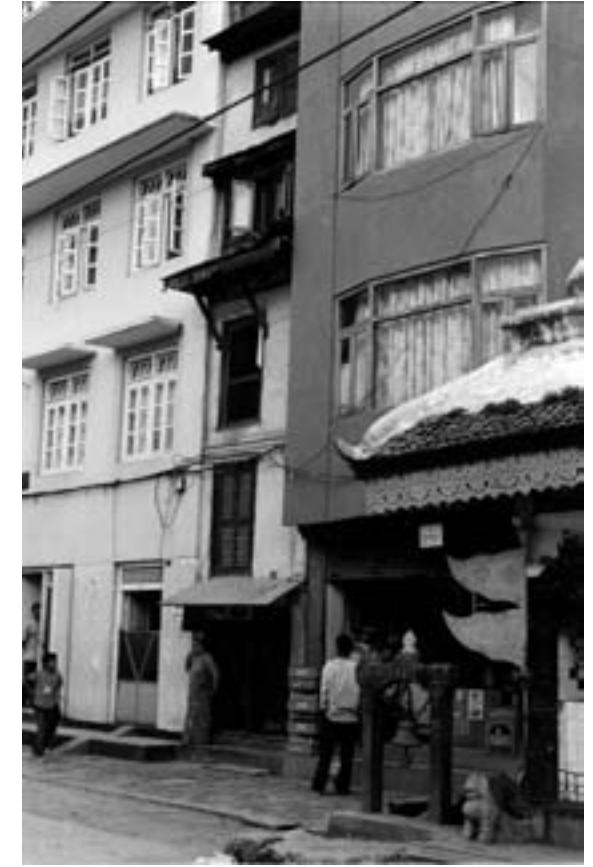
Fig. 28. Vertical division.

Left: House divided in several parts after vertical division. **Middle:** A narrow house with minimal width remains after vertical divisions of this house, with not enough space for even a minimum size room in one floor. **Right:** A small fragment remains after vertical division. What will happen to these houses in the next vertical separation?

d. Vertical division is one of the causes of losing living space because it involves the loss of large amounts of floor area to accommodate new staircases, lobby and partition walls. It is advisable to divide horizontally not to lose space for individual lobbies.

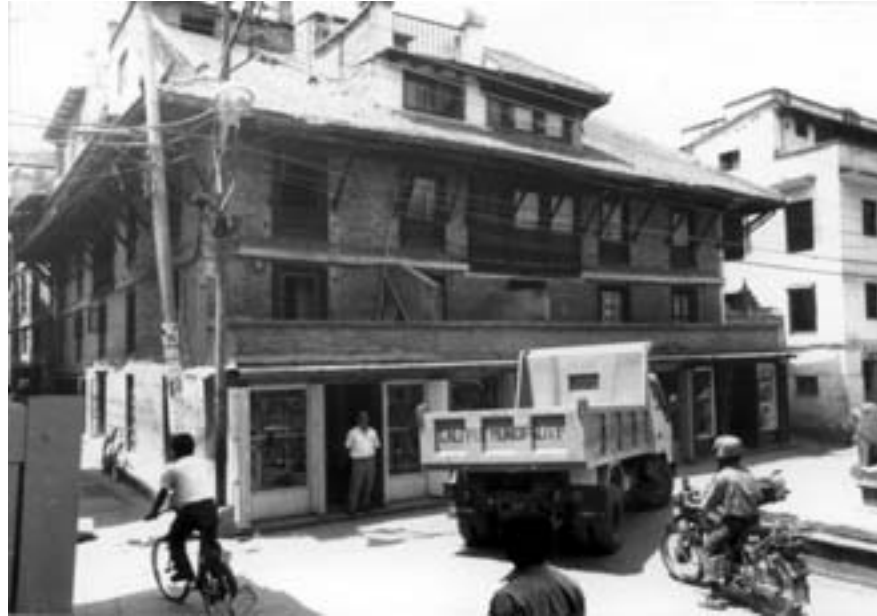
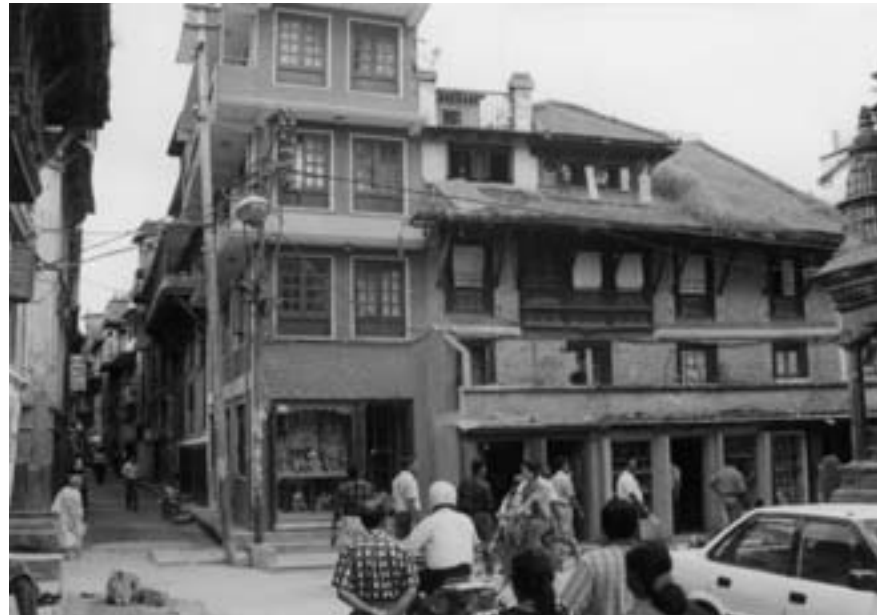
Fig. 29. Vertical division.

Before reconstruction of the left part of this house, it appeared externally as one house, even though it was already vertically divided in several parts.

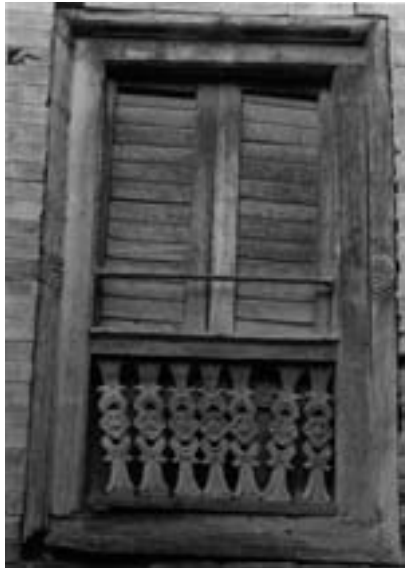
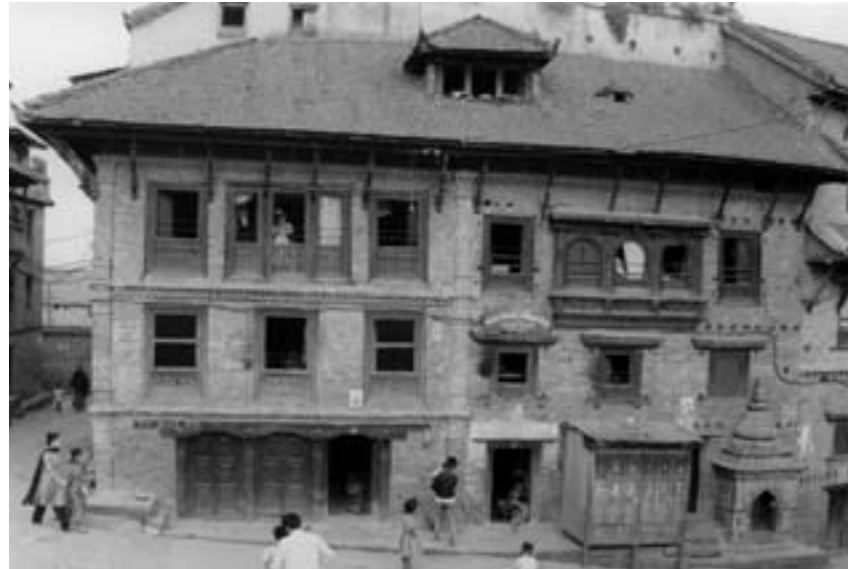
Fig. 32. Appropriate windows for WHS.

Left: A typical 3'x5' window. **Right:** Vertical windows are an appropriate mix with the old houses with traditional carved windows.

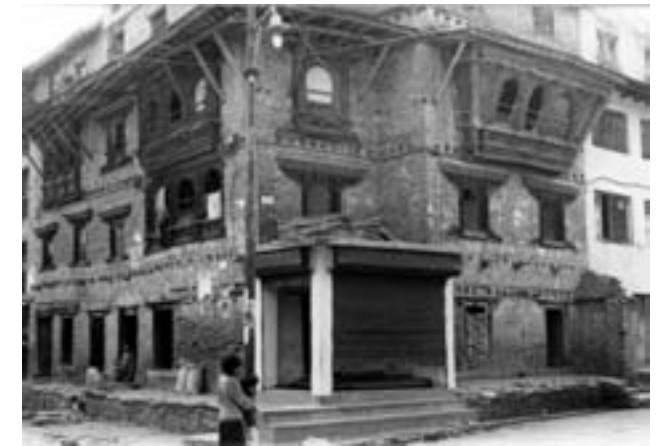
Fig. 33. Juxtaposition of modern and old structure.

A small but inappropriate addition is more than enough to destroy the beauty of old houses.

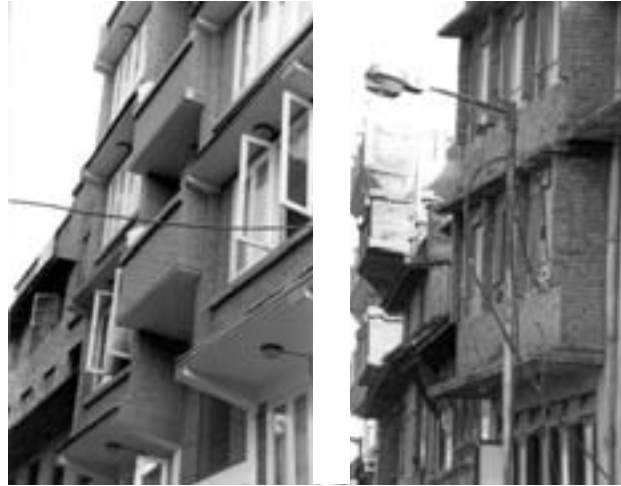
Fig. 35. Cantilever.

Left: Cantilever blocks the view as well air circulation to the house next door, if rooms are built on top of the cantilever. **Right:** Cantilever construction brings electrical lines closer to your house, which creates a risk for your family.

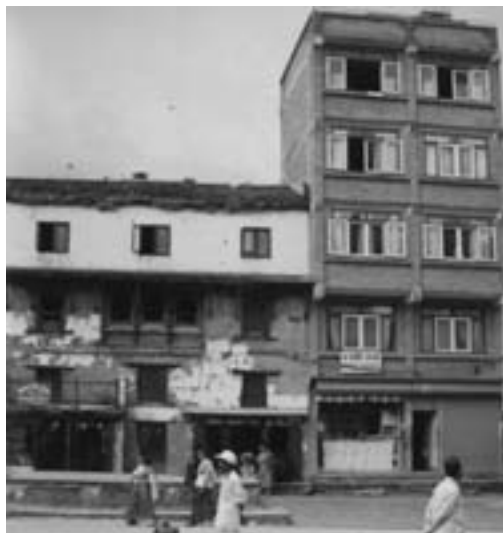
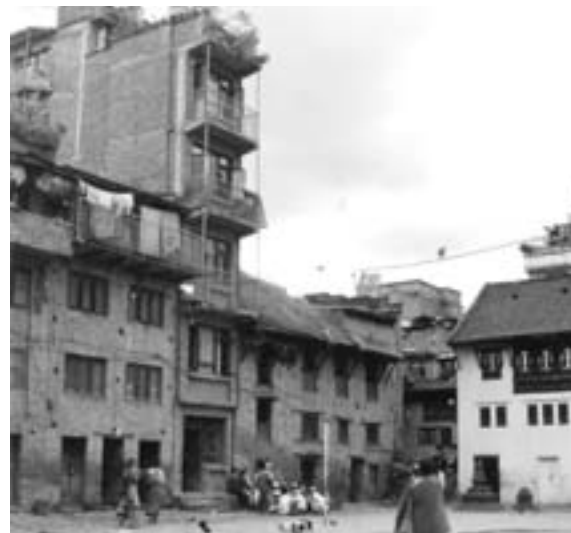
Fig. 36. Floor height.

The floor height of new houses is usually raised higher than existing structure. The 2nd floor of the old house is level with the 1st floor of new house.

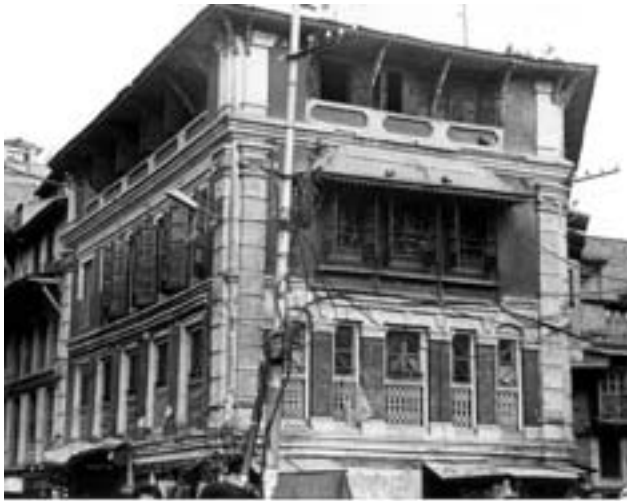
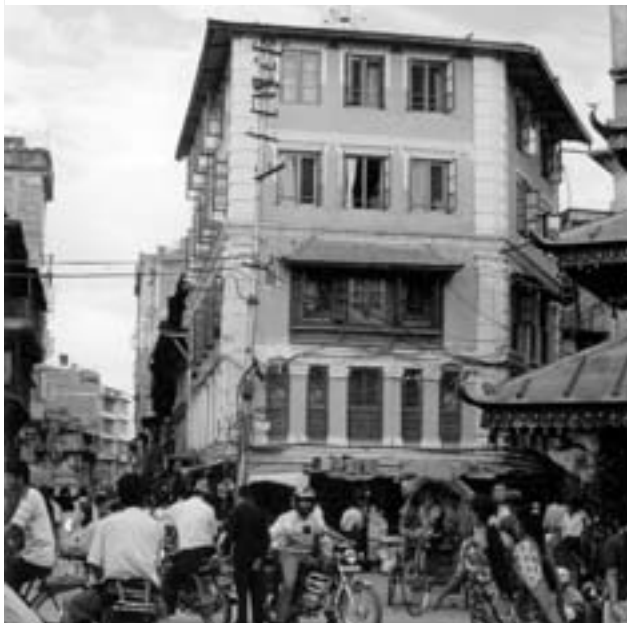
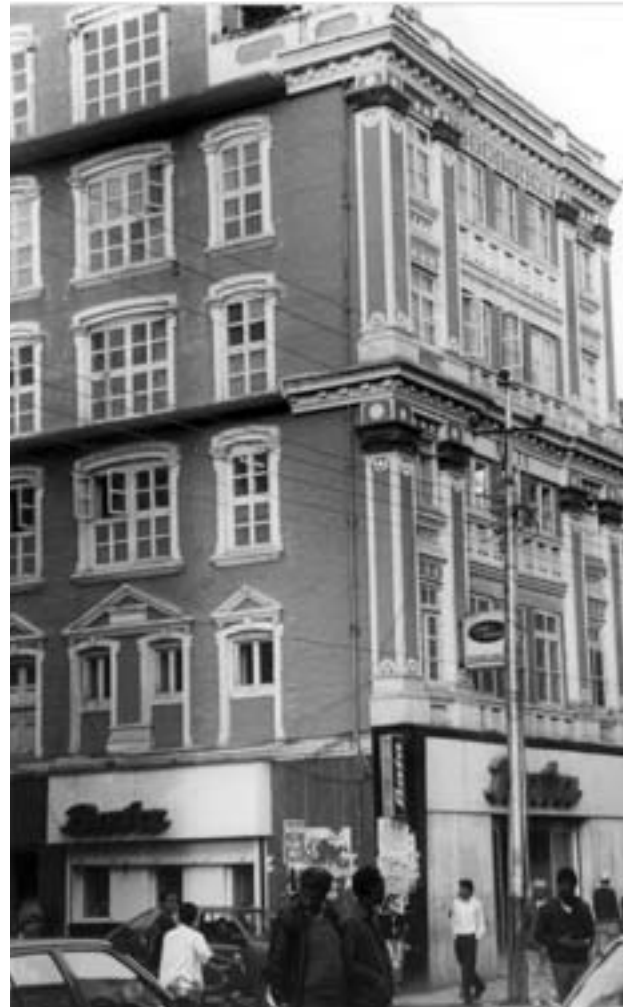
Fig. 38. Additional floors.

Left: Ason, Kathmandu. Two new floors were added. Even though the details were not copied from the old lower floors, the architecture between the old and new conforms.

A. This is preferable to rebuilding. It will save the historical layers on the bottom levels, the ancestor's history and traditional building for future generations. Sometime in the future it may be desirable to restore the house to its historic configuration. Building an additional floor is reversible, but once an old house is demolished the damage is permanent. Sometimes the house might need reinforcement to support the additional weight but this is not so difficult.

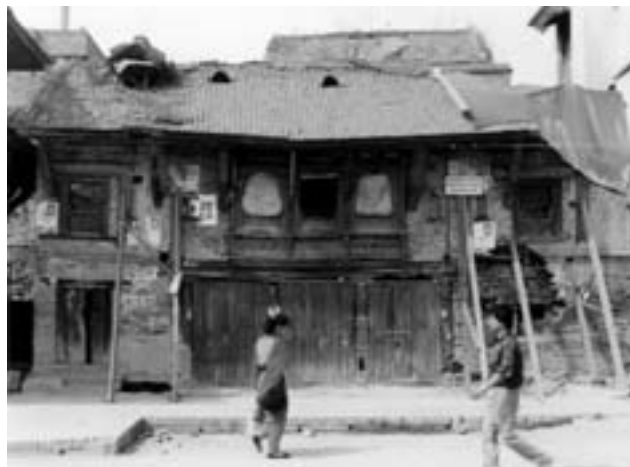
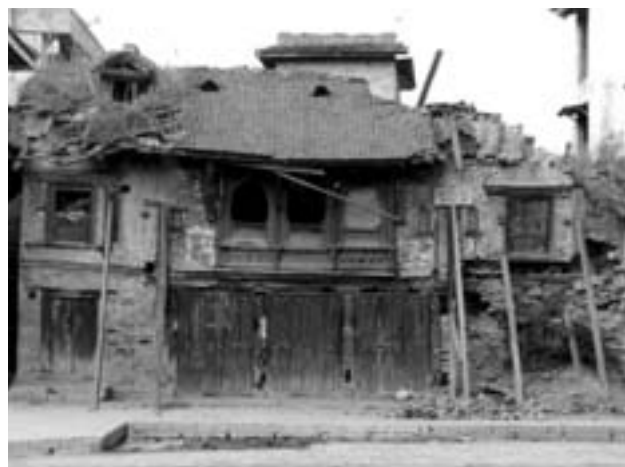
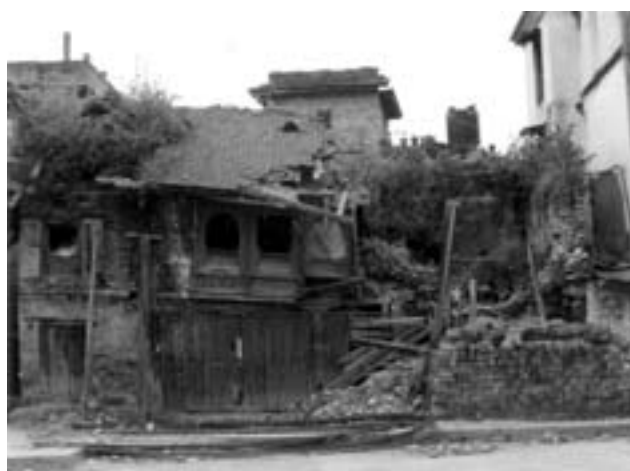
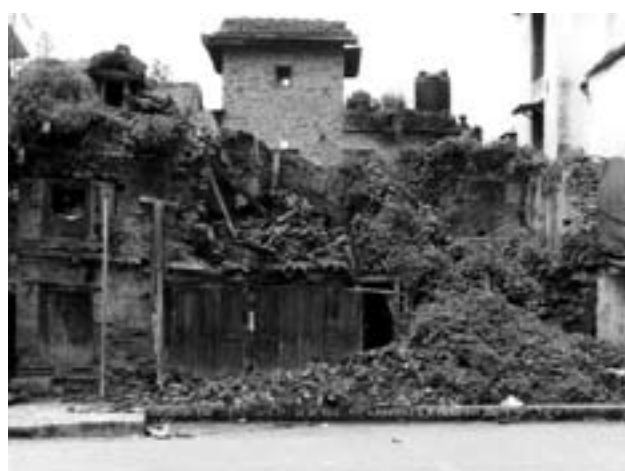
Fig. 41. Damage from water penetration.

Ayu Guthi Sattal, Patan Darbar WHS. Top left: Annual water penetration damaged the roof structure very fast. 1993. Top right: 1995. Bottom left: 1997. Bottom right: Photo explains clearly how the building could turn into a ruin if not taken care in time. 1998.

If there is a small water leakage in the roof, it will become bigger and bigger every monsoon (individual elements of the buildings are described in 'Parts of the building at risk'. This reduces the building into a ruinous state. Once the water enter the structure, the timber is not the only thing at risk. Many internal walls are built with sun-dried mud bricks which are subject to water damage.
